清瀬第四小

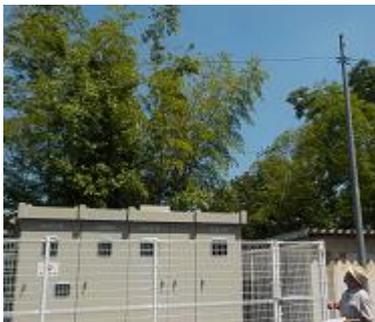
老木化したタケ。新しいタケの生長を阻害している。

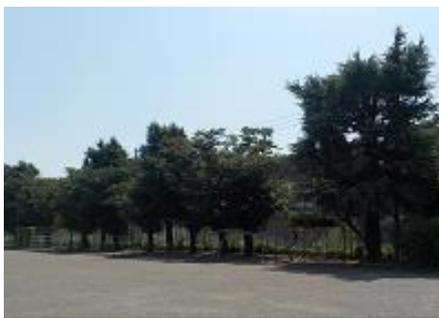
南側のサクラ列植。間隔が狭く、競合しているのに加え、ヒマラヤスギなどと混成し、弱っているものも見られる

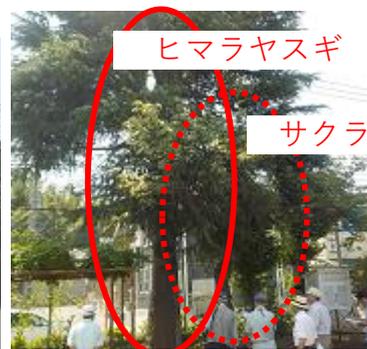
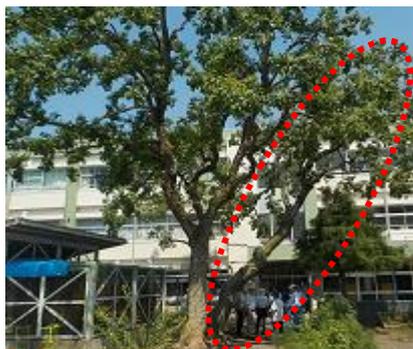
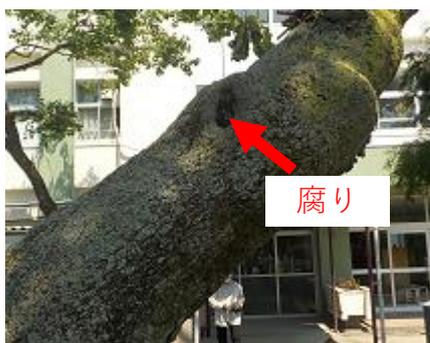
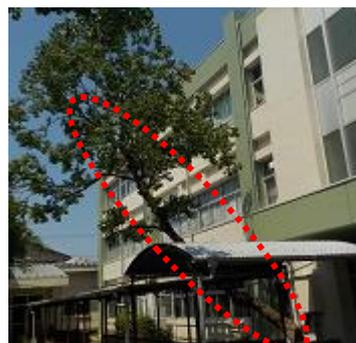
「清瀬市名木・巨木100選」のナンキンハゼ。付近にも、同種2本があるが、傾いたものには腐りが入り、上部で枝折れが発生。校舎付近のものは建物との接触で互いに悪影響を及ぼしている。

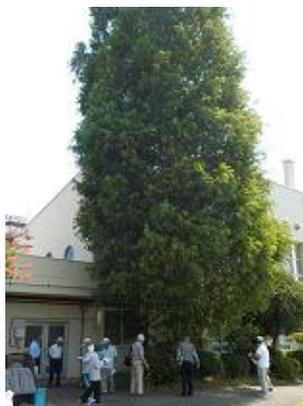
校舎に近接するメタセコイア2本。1本はシンボルにする選択もある。

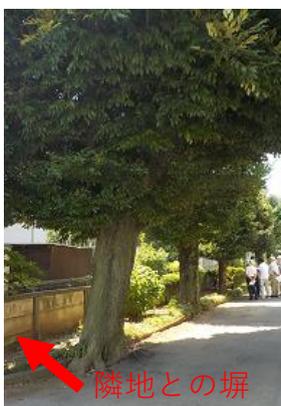
通用門横の樹木。越境・落ち葉は避けられない

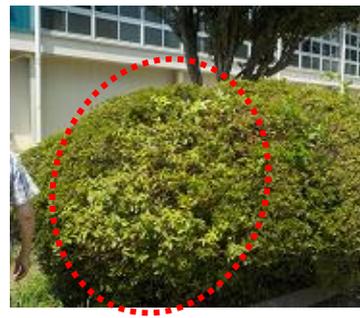
低木の間から生えたツルは、木を弱らせるため除去

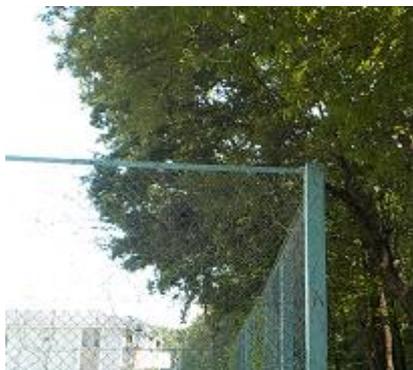
隣接するテニスコートや奥の住宅との間には、適度な緩衝帯が必要

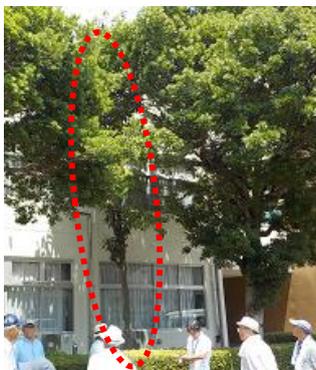
建物などに近接する樹木は互いに悪影響を及ぼす

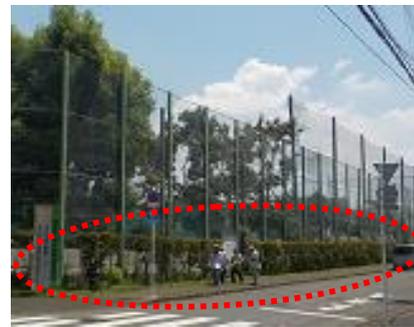
手入れがよく行き届いている生け垣

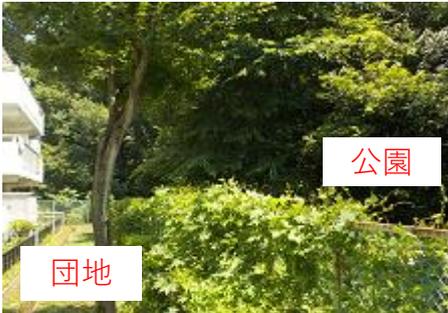
境界付近、特に住宅や電線に隣接する部分は、緩衝帯として、5mを目安に伐採を検討。

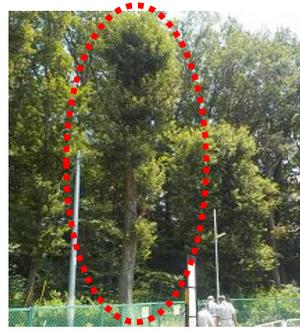
バスバイや電線への干渉を避けるため、樹形を無視した剪定をせざるを得ないため、伐採検討

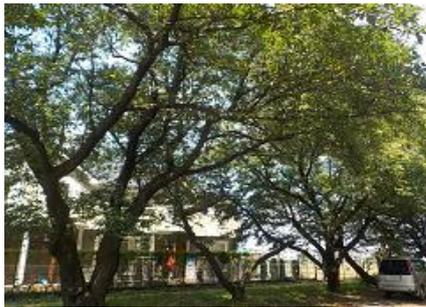
北側のサクラ。間隔が狭く、枝が競合している。また、隣の集合住宅への越境や日影も懸念される。

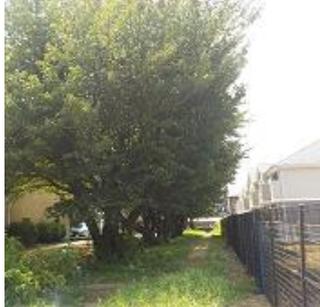
駐車場近くのサクラ。腐りの侵入が見える。

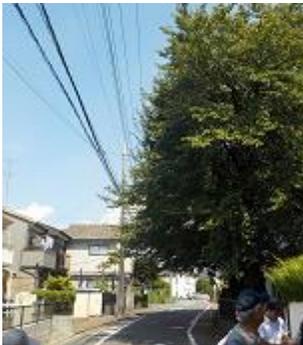
サクラが道路反対の電線付近まで伸びているため、車に接触する危険

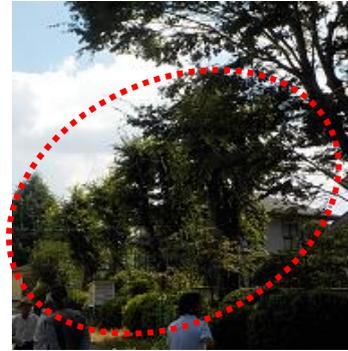
強剪定されたケヤキ。左写真は1本ずつ抜いて樹形の改善と管理費の抑制、右は手の施しようがなく伐採という意見

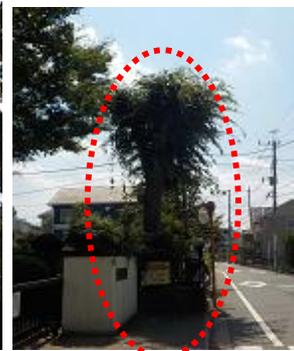
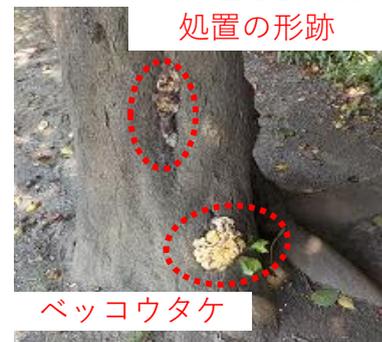
処置の形跡

ベッコウタケ

東側のサクラの根元付近には、いずれもベッコウタケが見られた。今のところ、葉はつき、枯れもない様子

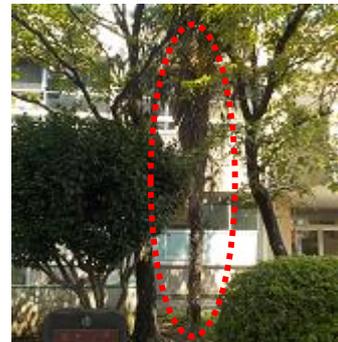
シュロが周りの木との競争で劣勢のため、周りの木のためにも伐採

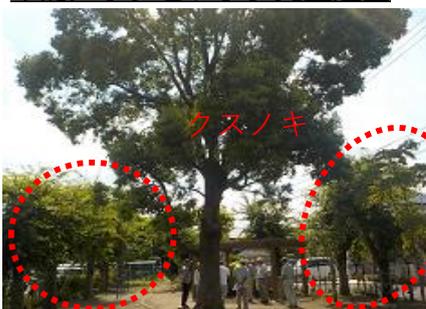
クスノキ

強剪定されたケヤキと中央ですくすくと育つクスノキ
