柳瀬川回廊 緑地管理方針 検討図(H29.5)

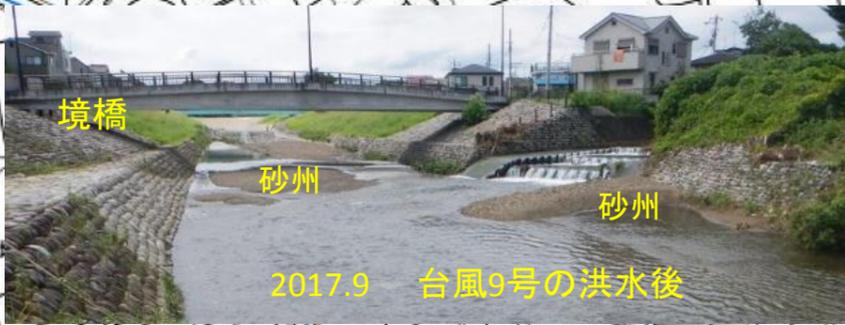
2017.9 台風9号の洪水後

砂州の植生化と水際線の形成(2013.11); 多様な流況への改善

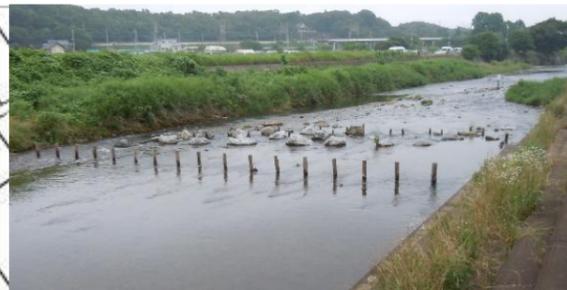
左岸側の水際線; ツルヨシ等で植生が豊か。多孔性。
= 魚類・甲殻類・ヤゴが生息。

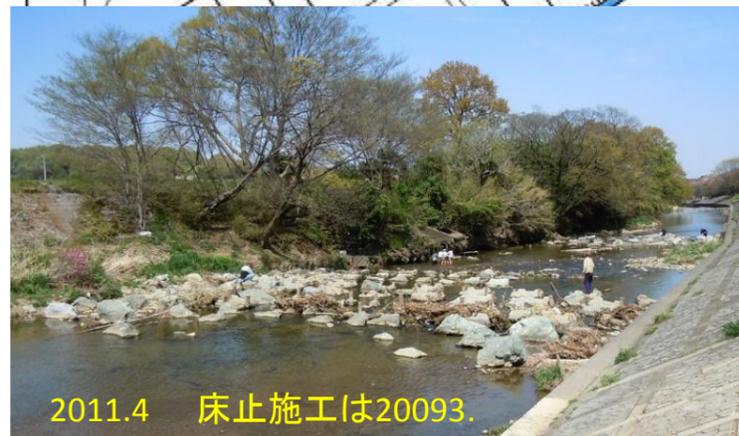
2011.4 床止施工は20093.

左岸側の護岸面; エノキ等の樹木と笹で被覆。
河道の流況; 多様で瀬と深み。
マルタ・オイカワ等の生

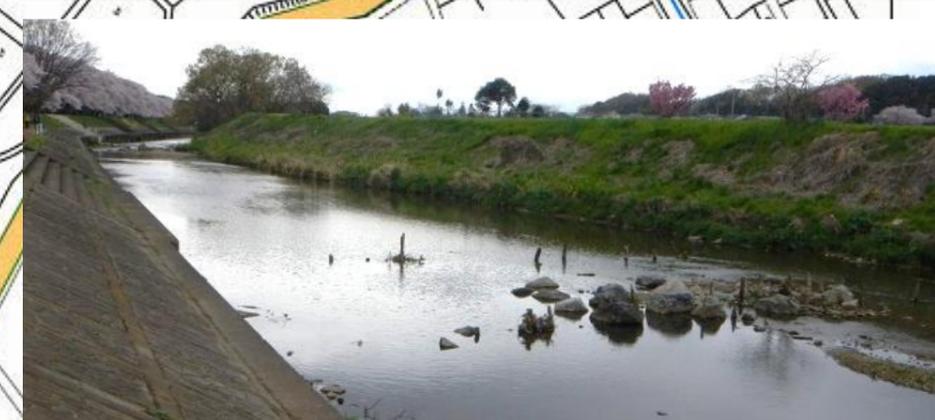
左岸側の水際線; 台風9号の洪水で浸食。
下流側は旧護岸基礎露出、
上流側は植生の水際が流出。

左岸側の積みブロック護岸とブロック根固工で復旧。
; 植生の河岸面は消滅したが、根固工前面の流況復元は、今後の課題。
